4-5 ウェアラブル機器を用いた緊急信号発信システムの開発

石坂研究室

1615031 中田拓人

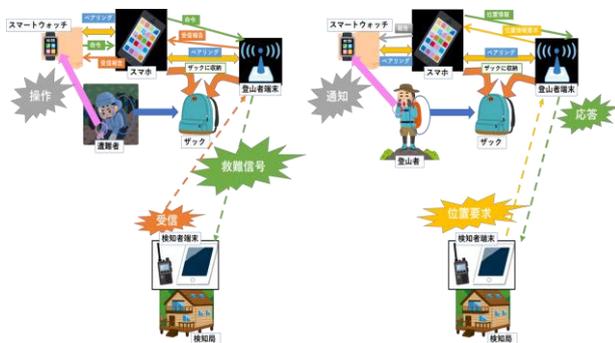
本アプリケーションの全体構造を図1に示す。図1の左図は登山者による緊急信号を発信、右図は検知局の位置要求の応答を示している。

図1 アプリの全体構造

本アプリケーションに求められる仕様は四つに分けられる。一つ目は、スマートウォッチと登山者端

末のスマホとのBLEでの通信である。二つ目は、スマートウォッチの画面を操作しての、登山者端末の緊急信号発信である。三つめは、登山者端末の応答をスマートウォッチ上に表示させることである。四つ目は、検知局から送られる位置要求に対して、その要求に応え、現在の位置情報を検知局に送信することである。

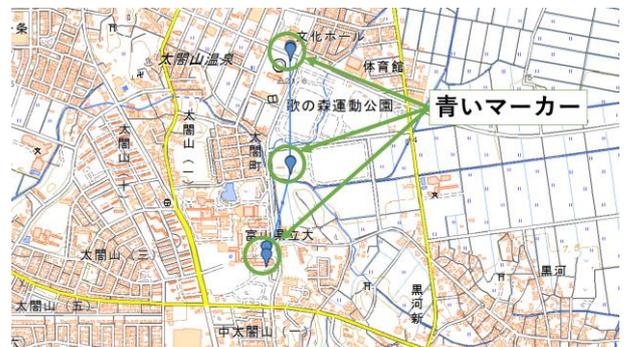
開発したアプリケーションが正しく動作することを確認するために、富山県立大の付近で動作確認実験を行った。実験内容は、実験内容はアンテナ内蔵のザックに登山者端末とスマホを収納し、スマートウォッチを操作しスマホと登山者端末のペアリング、緊急信号の発信と検知局からの位置要求を行った。検知局の受信結果を図2に示す。図内の青いマーカーは受信に成功した緊急信号が発信された登山者端末の位置を示している。

図2 緊急信号の受信結果

開発したアプリケーションが正しく動作するか実験を行ったところ、緊急信号の発信や、検知局からの位置要求に対する応答が正しく動作することが確認できた。本研究では、スマートウォッチと登山者端末をBLE通信でつなぐ際、スマホを経由している。より効率よくするために今後スマホを経由せずに緊急信号を発信させる必要がある。
